**Diocesi di Piazza Armerina
Chiesa di S. Liborio - Valguamera**

OGGETTO:
"Lavori di Restauro, Consolidamento e Risanamento Conservativo della Chiesa di S. Liborio"

PROGETTO ESECUTIVO
Elaborati Grafici: ipotesi progettuale
Tavola n° 10
indicazioni esecutive
Sezioni

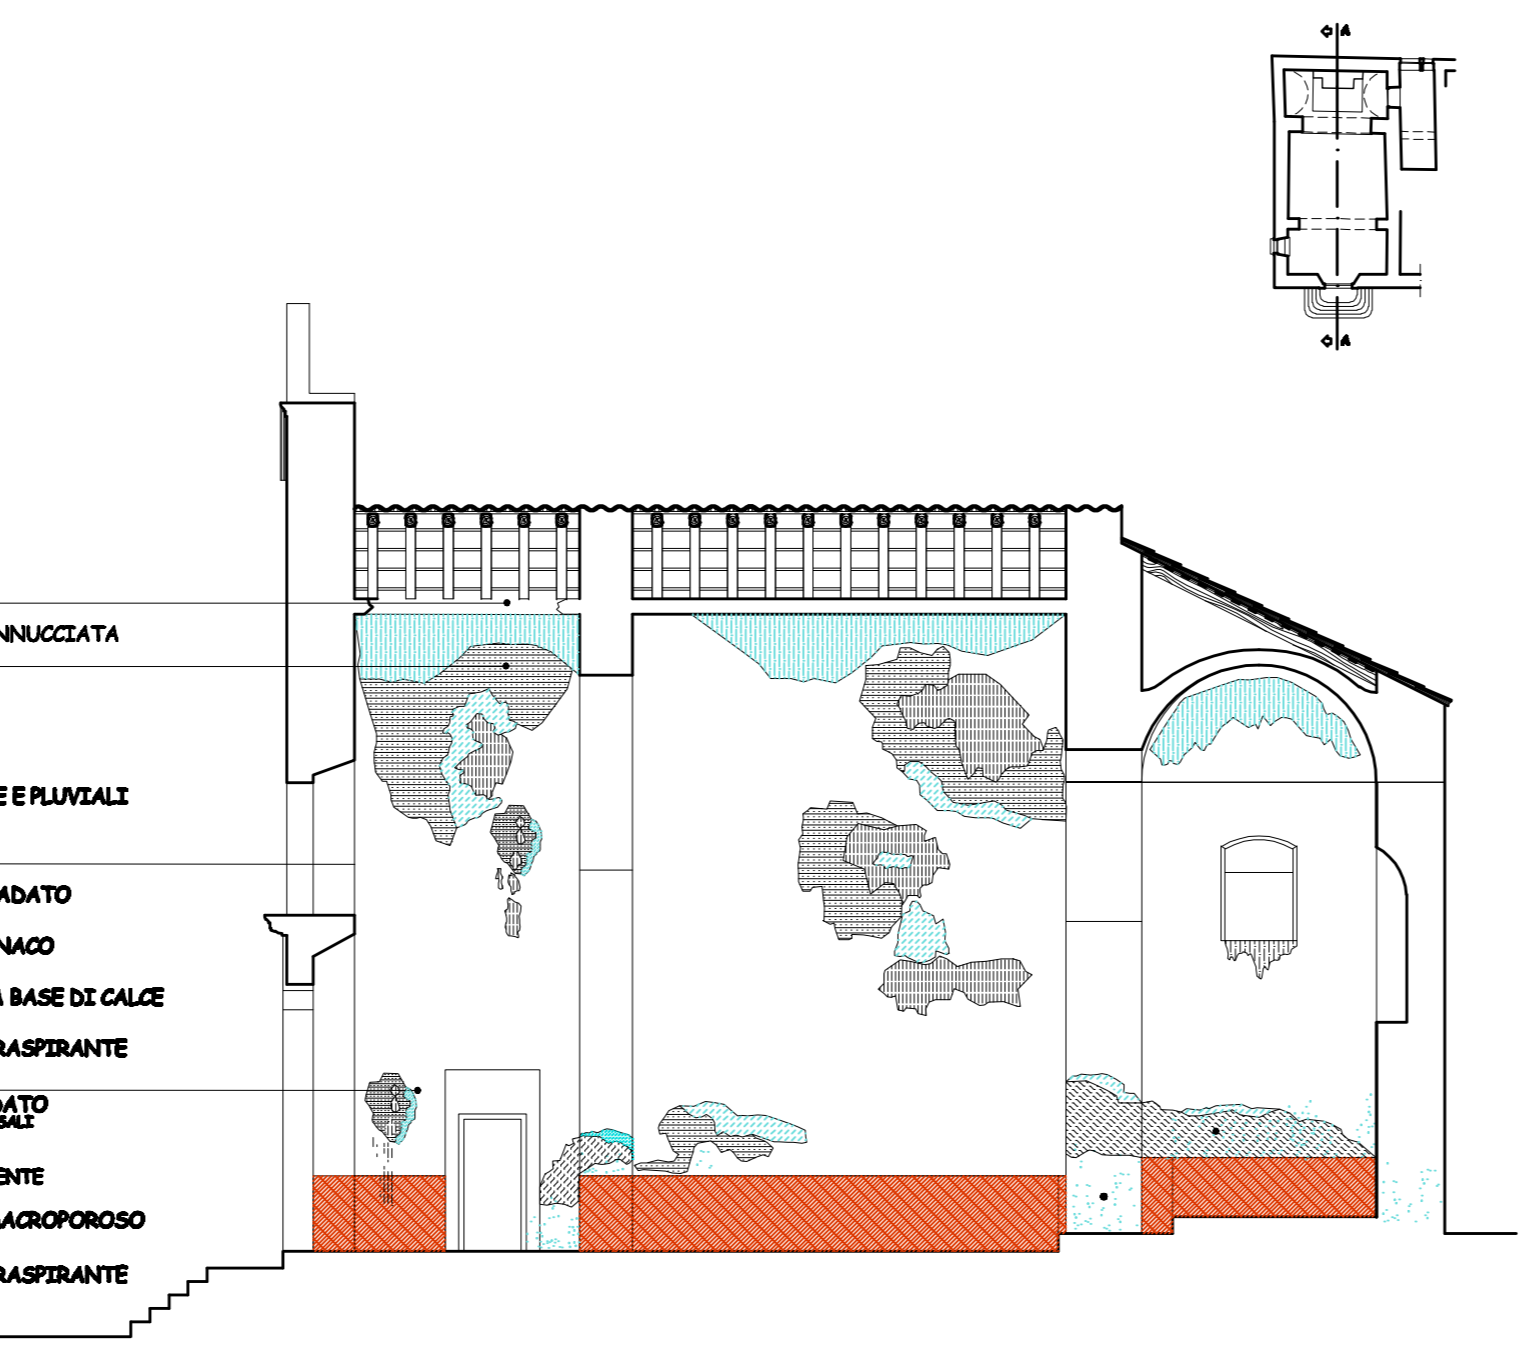
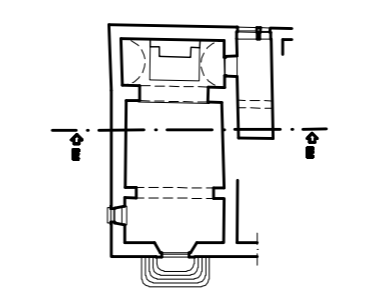
- RE.1** RICOSTRUZIONE DI VOLTA IN CANNUCCIATA
- CO.8** RIFACIMENTO DELLA COPERTURA
- AG.5** IMPERMEABILIZZAZIONE
- AG.4** COLLOCAZIONE DI NUOVE GRONDE E PLUVIALI
- AS.7** RIMOZIONE DELL'INTONACO DEGRADATO
- PU.3** PIZCHETTATURA DI TUTTO L'INTONACO
- RE.4** REINTEGRAZIONE DI INTONACO A BASE DI CALCE
- RE.5** FINITURA CON TINTEGGIATURA TRASPIRANTE
- AS.8** RIMOZIONE DI INTONACO DEGRADATO
OLTR E LA FASCE DI REINTEGRAZIONE DEI SALI
- PU.4** PULITURA DELLA MURATURA E
ASPORTAZIONE DI MATERIALE INCOERENTE
- RE.7** REINTEGRAZIONE DI INTONACO MACROPOROSO
- RE.5** FINITURA CON TINTEGGIATURA TRASPIRANTE

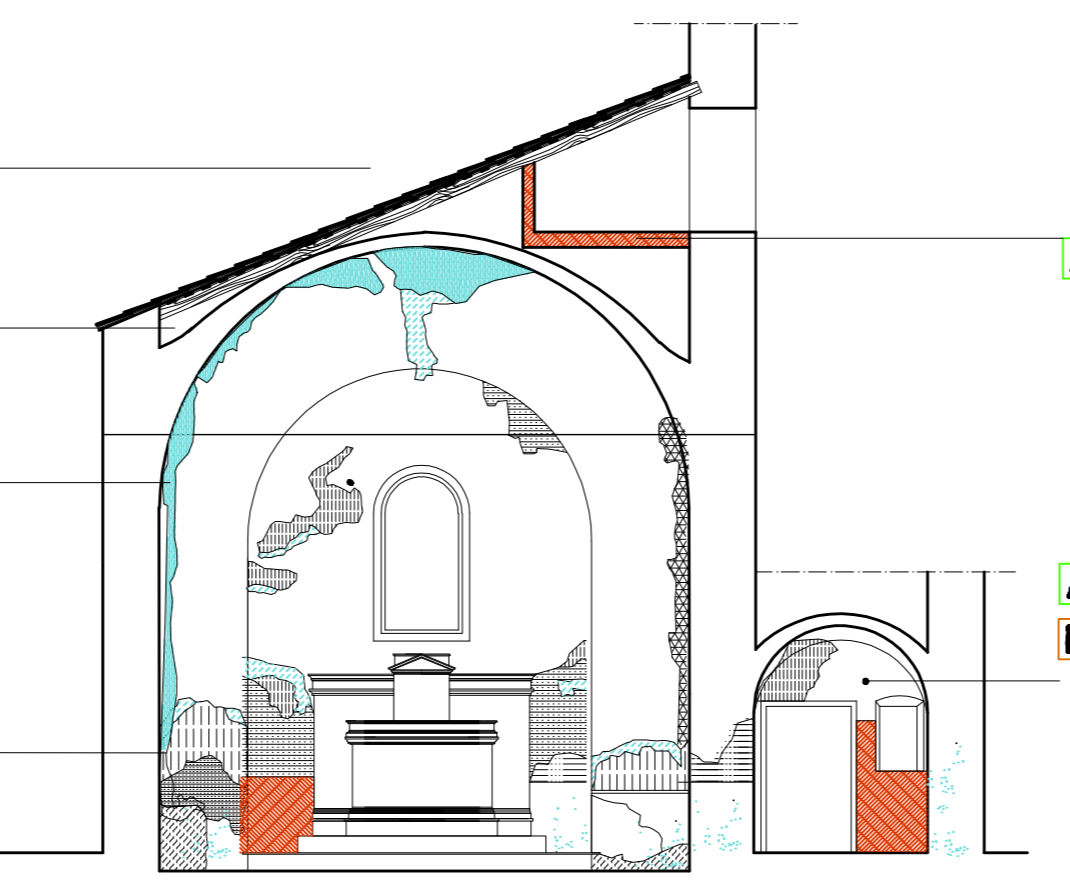
- CO.8** RIFACIMENTO DEL TETTO
- AG.5** IMPERMEABILIZZAZIONE
- AG.4** COLLOCAZIONE DI NUOVE GRONDE E PLUVIALI
- CO.2** CONSOLIDAMENTO DI VOLTA IN CANNUCCIATA
- AS.8** RIMOZIONE DELL'INTONACO DEGRADATO
- PU.9** PIZCHETTATURA DI TUTTO L'INTONACO
- RE.4** REINTEGRAZIONE DI INTONACO A BASE DI CALCE
- RE.5** FINITURA CON TINTEGGIATURA TRASPIRANTE
- AS.8** RIMOZIONE DI INTONACO DEGRADATO
OLTR E LA FASCE DI REINTEGRAZIONE DEI SALI
- PU.4** PULITURA DELLA MURATURA E
ASPORTAZIONE DI MATERIALE INCOERENTE
- RE.7** REINTEGRAZIONE DI INTONACO MACROPOROSO
- RE.5** FINITURA CON TINTEGGIATURA TRASPIRANTE

- AS.6** DEMOLIZIONE DI SUPERFETAZIONE
- AS.9** PIZCHETTATURA DI INTONACO
- RE.7** REINTEGRAZIONE DI INTONACO A CALCE

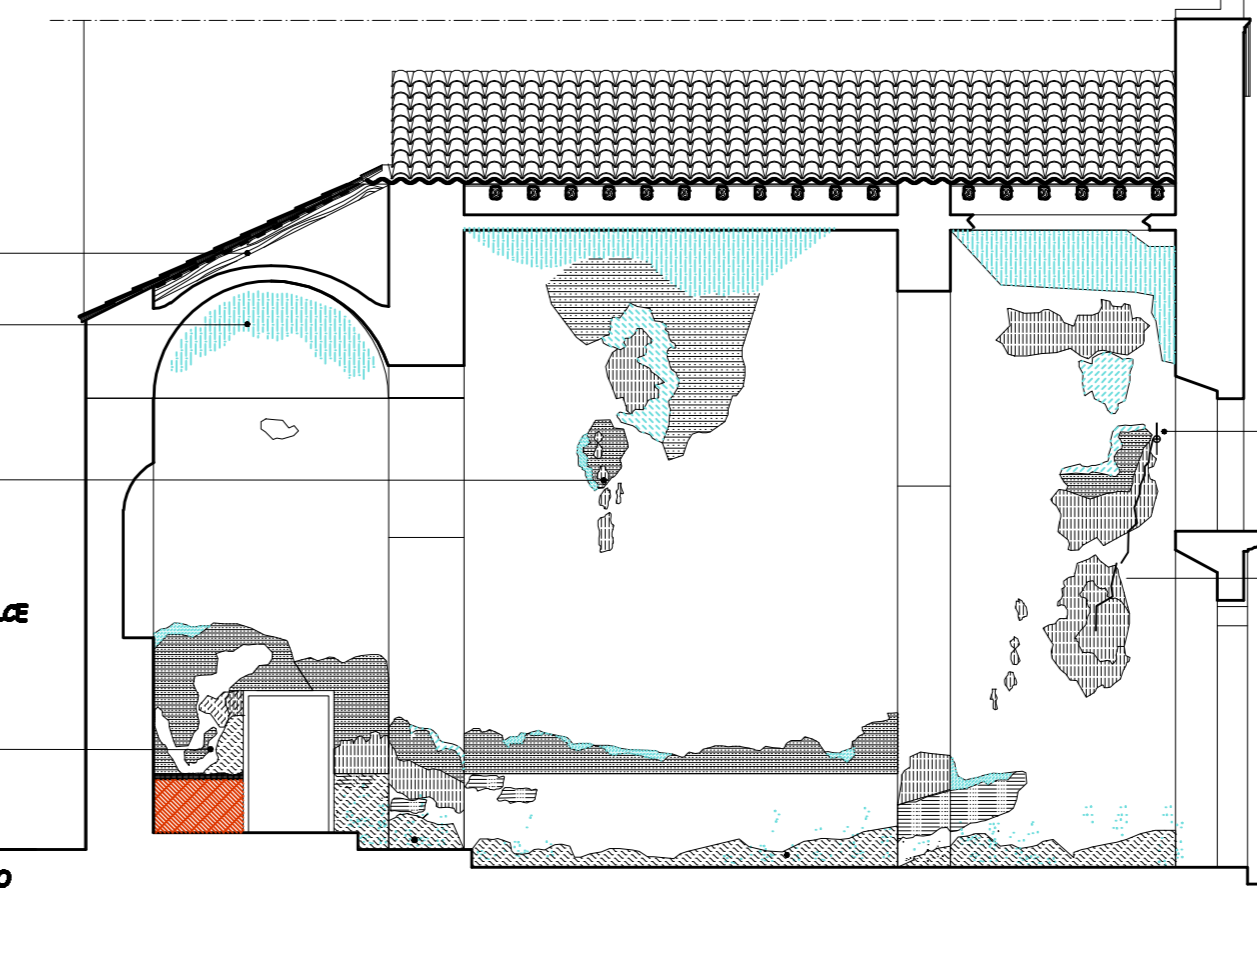
- CO.8** RIFACIMENTO DEL TETTO
- CO.2** CONSOLIDAMENTO DELLA VOLTA
- AS.8** RIMOZIONE DELL'INTONACO DEGRADATO
- PU.9** PIZCHETTATURA DI TUTTO L'INTONACO
- RE.4** REINTEGRAZIONE DI INTONACO A BASE DI CALCE
- RE.5** FINITURA CON TINTEGGIATURA TRASPIRANTE
- AS.8** RIMOZIONE DI INTONACO DEGRADATO
OLTR E LA FASCE DI REINTEGRAZIONE DEI SALI
- PU.4** PULITURA DELLA MURATURA E
ASPORTAZIONE DI MATERIALE INCOERENTE
- RE.7** REINTEGRAZIONE DI INTONACO MACROPOROSO
- RE.5** FINITURA CON TINTEGGIATURA TRASPIRANTE

- CO.1** CONSOLIDAMENTO DEL TIRANTE
- AS.7** ASPORTAZIONE NELLE PARTI NEROLE E PAVIMENTATE
FINO AD INCONTRARE LA SUPERFICIE SANNA
- PU.6** PULITURA DELLA FESSURA CON ARIA COMPRESSA
E BAGNATURA CON ACQUA
- RE.9** SANCRITURA DELLA LESIONE

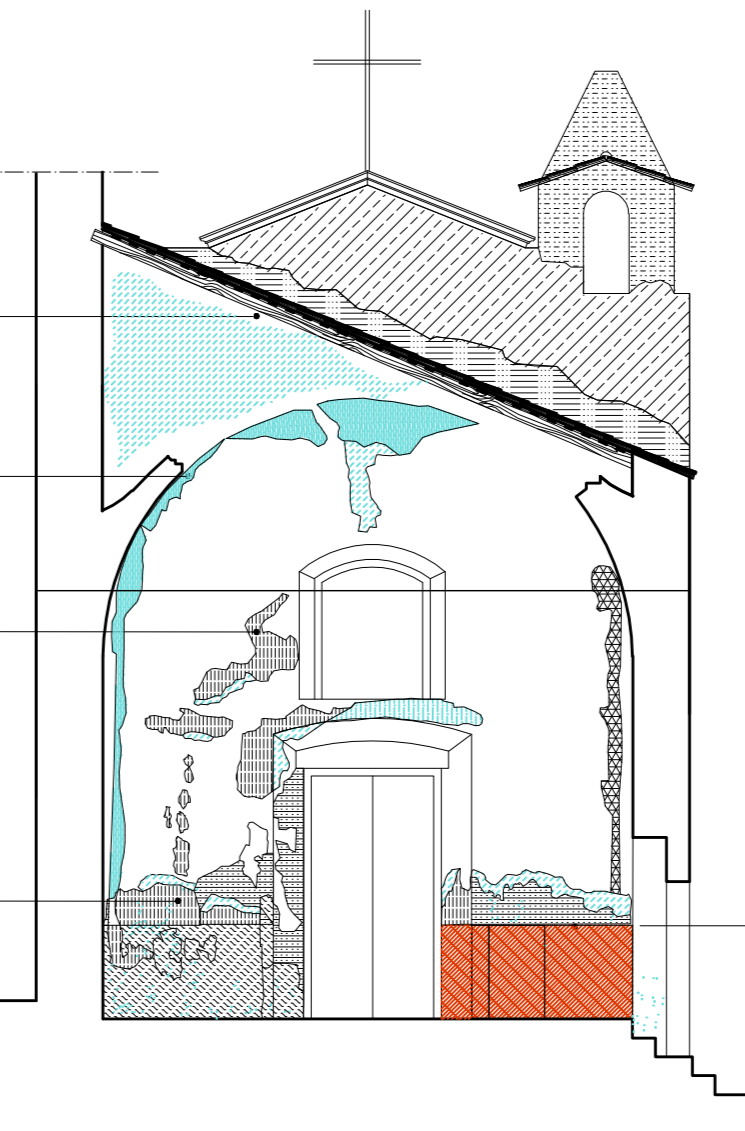
- CO.8** RIFACIMENTO DELLA COPERTURA
- AG.5** IMPERMEABILIZZAZIONE
- AG.4** COLLOCAZIONE DI NUOVE GRONDE E PLUVIALI
- RE.1** RICOSTRUZIONE DI VOLTA IN CANNUCCIATA
- AS.7** RIMOZIONE DELL'INTONACO DEGRADATO
- PU.3** PIZCHETTATURA DI TUTTO L'INTONACO
- RE.4** REINTEGRAZIONE DI INTONACO A BASE DI CALCE
- RE.5** FINITURA CON TINTEGGIATURA TRASPIRANTE
- AS.8** RIMOZIONE DI INTONACO DEGRADATO
OLTR E LA FASCE DI REINTEGRAZIONE DEI SALI
- PU.4** PULITURA DELLA MURATURA E
ASPORTAZIONE DI MATERIALE INCOERENTE
- RE.7** REINTEGRAZIONE DI INTONACO MACROPOROSO
- RE.5** FINITURA CON TINTEGGIATURA TRASPIRANTE

- AS.7** ASPORTAZIONE DI SUPERFETAZIONI
- AS.7** PIZCHETTATURA DI TUTTO L'INTONACO
- RE.4** REINTEGRAZIONE DI INTONACO A BASE DI CALCE
- RE.5** FINITURA CON TINTEGGIATURA TRASPIRANTE
