**Diocesi di Piazza Armerina  
Chiesa di S. Liborio - Valguarnera**

**OGGETTO:**  
"Lavori di Restauro, Consolidamento e Risanamento Conservativo della Chiesa di S. Liborio"

**PROGETTO ESECUTIVO**  
Elaborati Grafici: ipotesi progettuale  
Tavola n° 8  
particolari esecutivi  
Pianta coperture

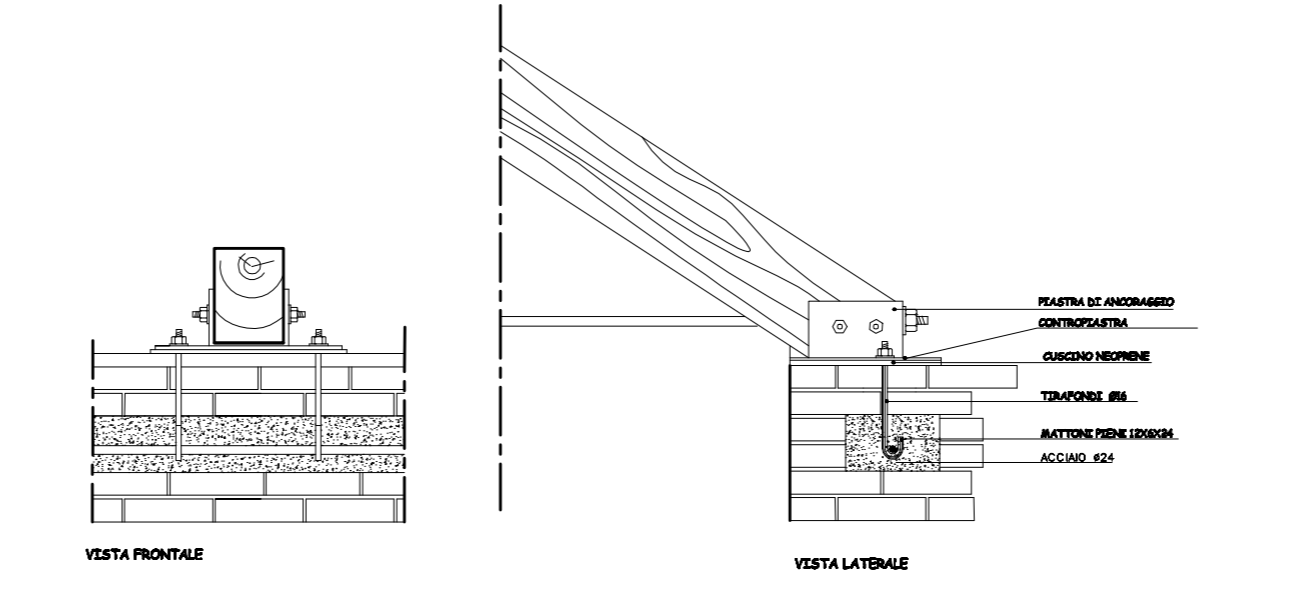
**PIASTRA D'ANCORAGGIO DELLE CAPRIATE**  
scala 1:5

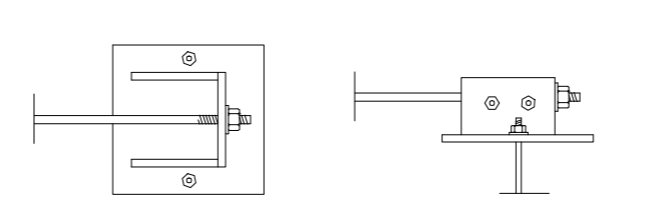
**ANCORAMENTO DELLE BARRI DI ARMATURA DEI CORDOLI DI PARETE ORTOGONALI**

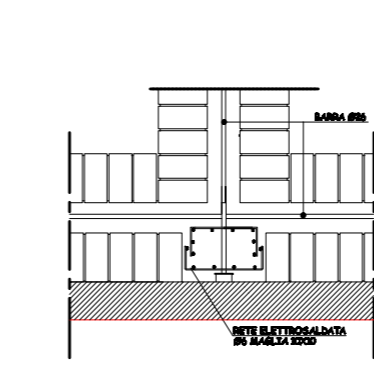
**ANCORAMENTO NELLE STRUTTURE ESISTENTI DELLE BARRI NEL CORDOLO AD ARCO**

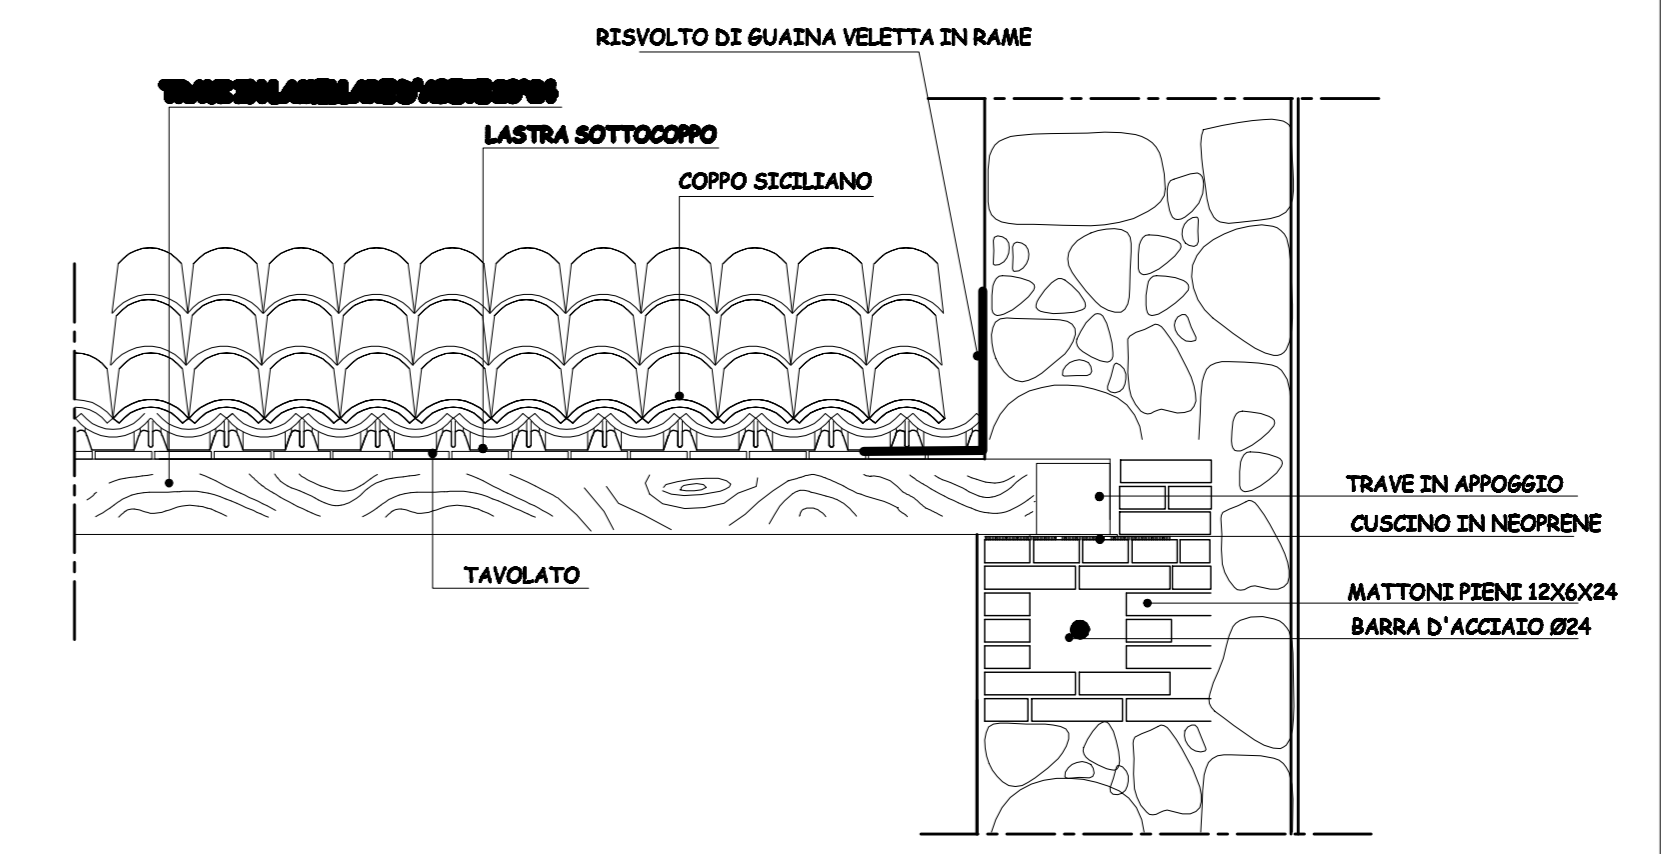
**CO.8** SOLAIO DI COPERTURA DELLA NAVATA ANCORAGGIO CON I MURI D'AMBITO  
scala 1:20

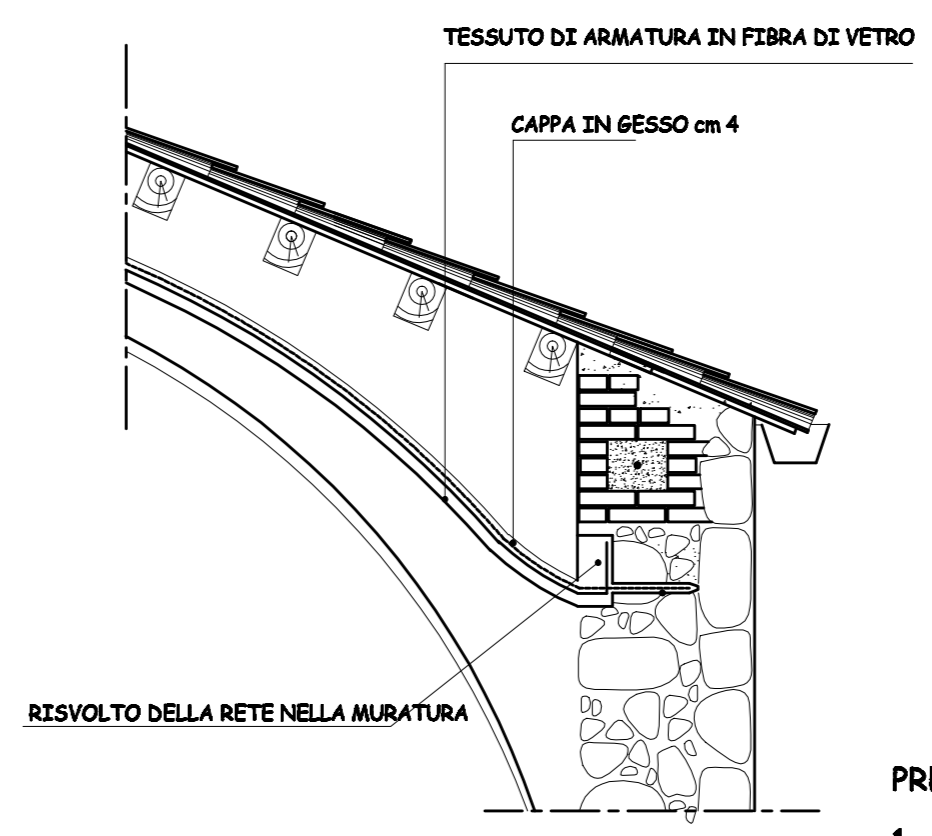
**CO.7** CONSOLIDAMENTO DELLE VOLTE  
scala 1:20

- 1- svuotamento e pulizia dell'estradosso delle volte
- 2- trattamento antiparassitario delle parti in legno
- 3- asportazione delle polveri
- 4- applicazione di resina consolidante bicomponente
- 5- stesura di adesivo epossidico tixotropico
- 6- applicazione di tessuto unidirez. in fibra di vetro
- 7- impregnazione del tessuto con resina epossidica
